Anvendelse af forskellige reparationsmetoder på vejnettet

I takt med kommunernes stagnerende bevillinger til nye asfaltbelægninger, stiger interessen for gode og holdbare reparationsmetoder. Flere forsøg har vist, at med korrekt vedligeholdelsesstrategi og korrekt produktvalg er det muligt at udskyde dyre belægningsudskiftninger.

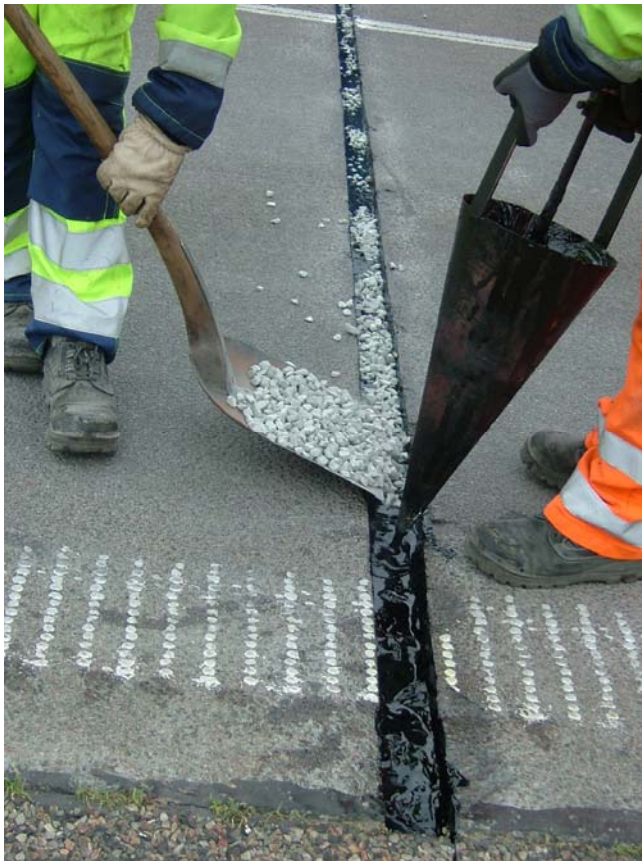
Figur 1.
På E20 ved Holsted er flere dårlige fuger i betonbelægningen repareret ved brug af teknikken for stenfyldte fuger.

På E20 ved Holsted mellem Kolding og Esbjerg ligger 3 km betonbelægning fra 1994. I denne belægning er der opstået en del skader i form af afskalninger/huller, revner og åbne fuger. Til reparation af disse skader er der anvendt både cementbaserede, epoxybaserede og bitumenbaserede produkter.

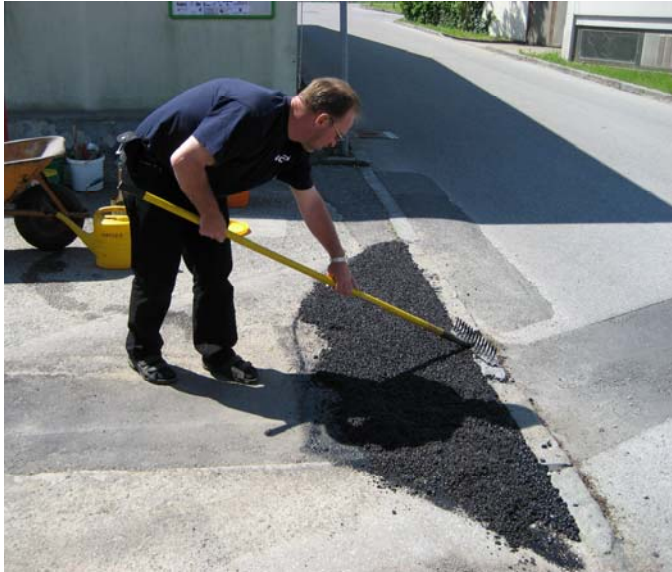
Figur 2.
Reparation af slaghuller og andre mindre skader kan med fordel foretages med kold lappeasfalt. Det viste produkt (Rephalt) leveres i spande og aktiveres ved tilsætning af vand.

På alle de nævnte forsøgsstrækninger er der afprøvet bitumenbaserede produkter til reparation af slaghuller, dels varmblandet asfalt, dels kold lappeasfalt og dels varm fugemasse. Alle bitumenbaserede produkter har minimal ophærdningstid og kan trafikeres umiddelbart efter, reparationen er foretaget. Den enkleste håndtering opnås ved anvendelse af kold lappeasfalt. Sådanne materialer leveres i løs vægt eller i spande. Købes produktet i spande, kan vejmyndighedernes tilsynsfolk have et par spande med i bilen og lukke de slaghuller, de måtte opdage, når de er på rutinemæssige vejsyn. Nogle produkter, bl.a. NCC's Rephalt, indeholder ikke opløsningsmidler. Disse produkter hærder op ved tilsætning af vand og opnår en styrke, som minder om styrken i almindelig varmblandet asfalt. Dette betyder, at det ikke er nødvendigt at fjerne lappen, inden der foretages en overdækning med asfalt eller OB. NCC har afprøvet Rephalt i alle de nævnte forsøg med et meget tilfredsstillende resultat. Figur 2 viser anvendelse af Rephalt på en mindre reparation ved en kantsten.

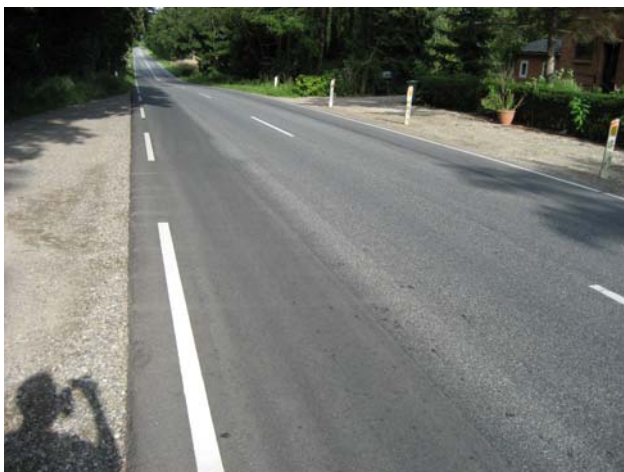
Figur 3.
Skulderopretning på ldv. 704 foretaget med en speciel SMA-lignende asfalt med relativ blød bitumen tilsat polymer. Bemærk at samlingen til den eksisterende belægning er lagt i kanten af højre hjulspor, så sporet også er fyldt op.

Almindeligvis foretages opretning af sådanne skader ved brug af GAB materialer eller tætgraderede slidlagsmaterialer, afhængig af dybden på lunken. På ldv. 704 skulle der foretages skulderopretning et par steder. Normalt ville disse opretninger blive udført som maskinudlægning af en AB 6t. I den ene side af udlægningsbanen presses udlæggeren, således at den nye bane så godt som muligt flugter med den eksisterende vejs overflade. På ldv. 704 var det vigtigt at få lukket for vandnedtrængning til de underliggende lag. Derfor blev det besluttet at anvende et fleksibelt asfaltmateriale, som kunne følge eventuelle bevægelser i bunden, uden at der kom revnedannelser. Efterfølgende små sætninger kunne accepteres. Til forsøget blev anvendt et meget fleksibelt SMA-lignende produkt. Dette blev fremstillet med forskellige bitumenhårdheder og polymerindhold. Produktet har en pæn grovru overflade med god friktion. Det store stenindhold sikrer en god stabilitet og det høje bitumenindhold samt indhold af polymer sikrer en god fleksibilitet. Efter 2 år fremstår reparationerne som nydelige ensartede lapper uden revner eller sætninger.

Der blev også eksperimenteret med placeringen af samlingen ind mod vejmidten. Det bedste resultat blev opnået ved at lægge samlingen i venstre kant af højre hjulspor, således at der både blev foretaget en skulderopretning og en sporfyldning (se figur 3).

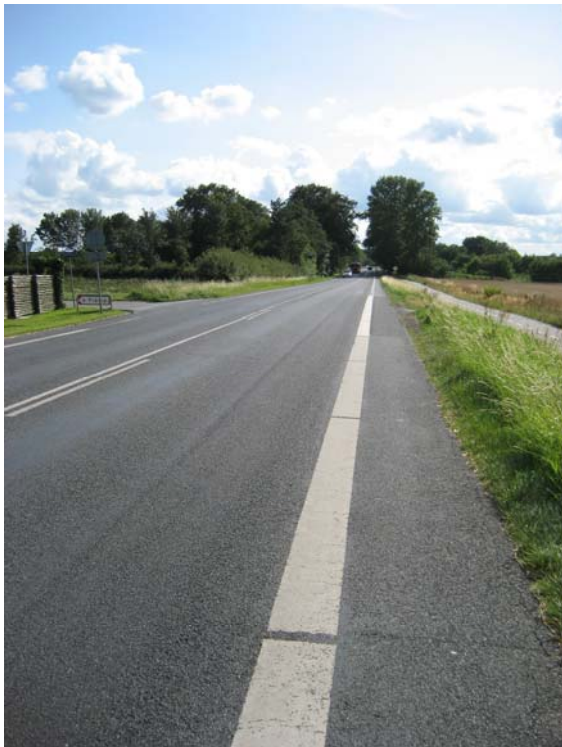
Figur 4.

Sporopretning med OB. I de dybeste partier af sporet ligger en sandwich-OB mens der på kanten ligger en enkelt OB.

På ldv. 704 er der foretaget opretning ved hjælp af overfladebehandling. NCC har udviklet og søgt patent på denne specielle teknik til sporfyldning med overfladebehandling. I de dybeste partier af sporet udlægges der 8/11 eller 11/16 skærver. Herefter udsprøjtes der bindemiddel hen over hele sporet og lidt ud over sporet på en sådan måde, at der doseres mest bindemiddel, hvor der er lagt skærver i sporet. Efterfølgende foretages afdækning med en mindre skærve, typisk 5/8. Herved opnås en tyk sandwich OB i bunden af sporet, mens der ligger en enkelt OB på kanterne. Dette giver en effektiv forsegling af eventuelle revner i bunden af sporet, og der opnås en jævn og holdbar sporopretning. Denne metode er anvendt med tilfredsstillende resultat på spor op til 4 cm's dybde. Udlægningsprocessen er hurtig, og vejen kan trafikeres umiddelbart efter de øverste skærver er udlagt (se figur 4).
